# CR-X선 비파괴 진단기법을 적용한 중,소형화물차 DPF 파손 조사 연구

## Investigation of Damaged DPF in Small and Medium Cargo Vehicles Applying CR X-ray Non-Destructive Diagnostic Techniques

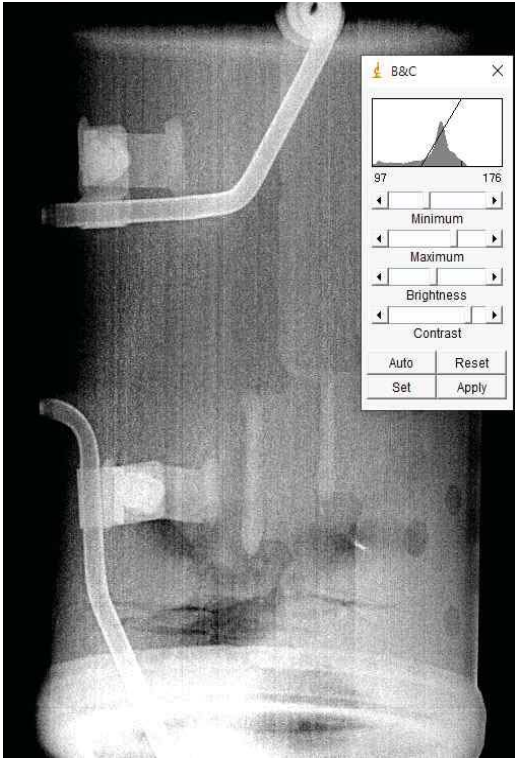
| 파손이 없는 DPF의 X선 이미지(프로세싱 후) | 파손이 발생한 DPF의 X선 이미지(프로세싱 후) |
|---|---|
| <p>중 방향 패턴이 명확하게 확인됨.</p> | <p>중 방향 패턴이 파괴되고 음영이 다른 영역에서 파손이 있는 것으로 확인됨.</p> |
