## 노이즈에 의한 SENT 출력 에러 발생 분석

현대케피코 R&D사업부<sup>1)</sup>

## Analysis of SENT output error due to noise

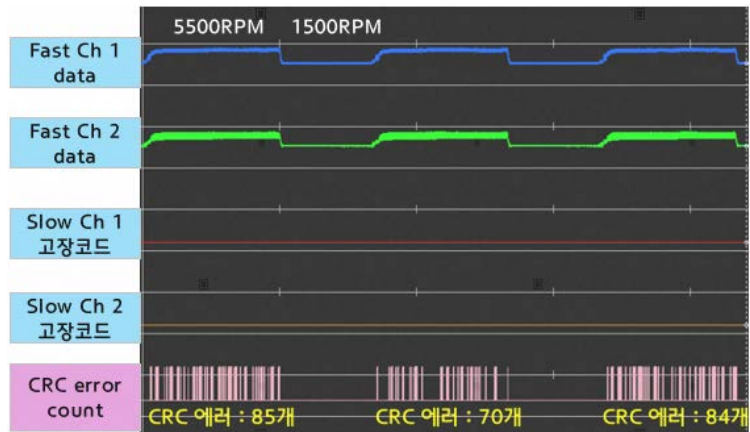
엔진셀 평가에서 1500 RPM 2분, 5500 RPM 3분의 반복 운전 사이클을 실시한 결과, 저 RPM 영역에서는 정상적인 신호 송수신을 확인하였으나 고 RPM 영역에서만 다수의 CRC 에러가 발생함을 관찰하였다(그림1). 특히 센서의 Slow 채널(센서 고장 진단 채널)에서는 고장코드가 발생하지 않고 CRC 에러 카운팅 수만 증가하였는데, 이는 센서 자체의 결함이 아니라 엔진 진동 노이즈에 의한 신호 전송 오류임을 시사한다.

그림.1 센서 출력 모니터링(스코프코더)

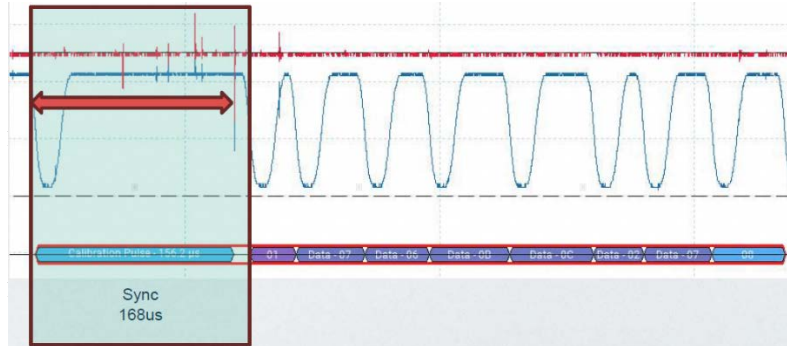
오류 발생 메커니즘을 확인하기 위해 SENT 프레임 구분 관점에서 파형을 분석한 결과, 엔진 진동 노이즈에 의해 파형 인식 타이밍이 교란되면서 프레임 해석 오류가 발생하는 구간이 나타났으며, 해당 이벤트가 CRC 에러로 카운팅됨을 확인하였다(그림2). 센서의 기능은 정상이지만 전자기 간섭(EMI)으로 인해 신호 전송 과정에서 비트 오류가 발생하여 체크섬 검증이 실패하고 있음을 의미한다.

그림.2 신호 인식 에러 예시(피코스코프)

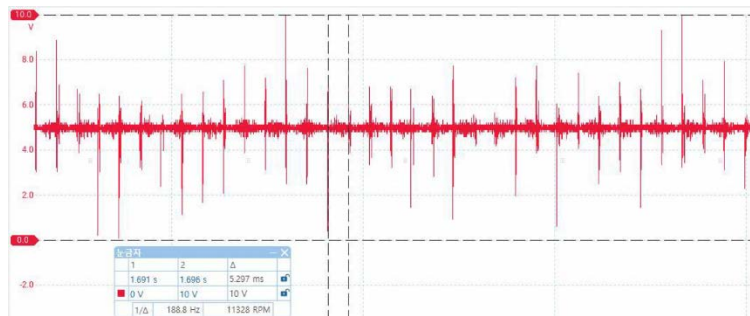
노이즈 정밀 분석을 위해 Vdd 신호를 측정된 결과, RPM 상승에 따라 노이즈 특성이 변화함을 보였다. 1500 RPM 조건에서의 노이즈 주파수는 50 Hz, 5500 RPM 조건에서의 노이즈 주파수는 188 Hz로 측정되었으며, 이는 RPM 증가 배율과 유사한 경향을 나타냈다. 또한 입력전압이 5V인 조건에서 고 RPM 조건의 노이즈 레벨은 10 V 이상으로 증가함을 도출하였다(그림3). 이를 통해 엔진 진동이 주요 원인임을 재확인하였다.

그림.3 신호 인식 에러 예시(피코스코프)

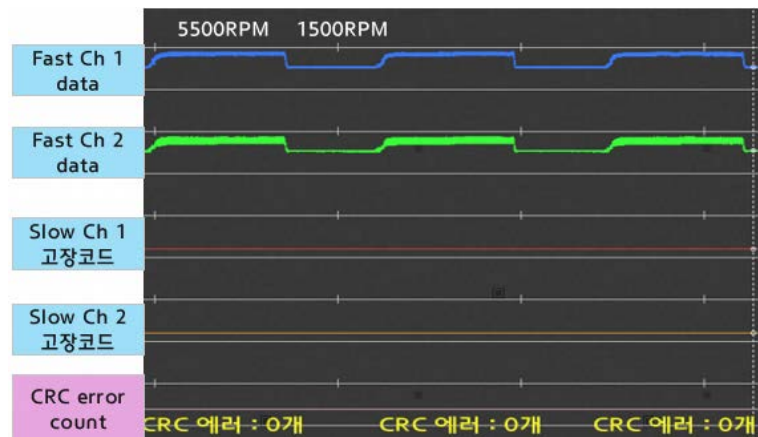
그림.4 와이어링 분기 후 센서 출력 모니터링(스코프코더)

노이즈 저감을 위해 센서 와이어링이 다른 부품들의 와이어링과 함께 번들링되어 있던 기존 구성을 변경하여, 센서 와이어링을 다른 와이어들로부터 분리하여 독립적으로 배치한 후 동일한 엔진셀 평가를 재수행하였다. 그 결과, 저 RPM 영역은 물론 고 RPM 영역에서도 CRC 에러가 발생하지 않았다(그림4). 이는 와이어링 분리를 통한 EMI 감소가 SENT 신호의 안정성 향상에 효과적임을 시사하는 결과이다.
