# CR-X선 비파괴 진단기법을 적용한 중,소형화물차 DPF 파손 조사 연구

## Investigation of Damaged DPF in Small and Medium Cargo Vehicles Applying CR X-ray Non-Destructive Diagnostic Techniques

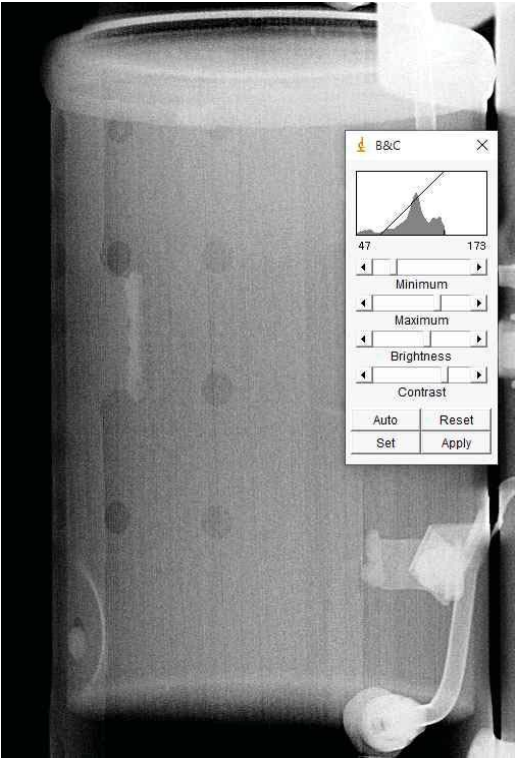
Table 1. The X-ray images of Normal Substrate and Damaged Substrate

| 파손이 없는 DPF의 X선 이미지(프로세싱 후) | 파손이 발생한 DPF의 X선 이미지(프로세싱 후) |
| <p>중 방향 패턴이 명확하게 확인됨.</p> | <p>중 방향 패턴이 파괴되고 음영이 다른 영역에서 파손이 있는 것으로 확인됨.</p> |
